NIEUWSBRIEF HERNIEUWBOUW DULON COLLEGE

Oktober 2023

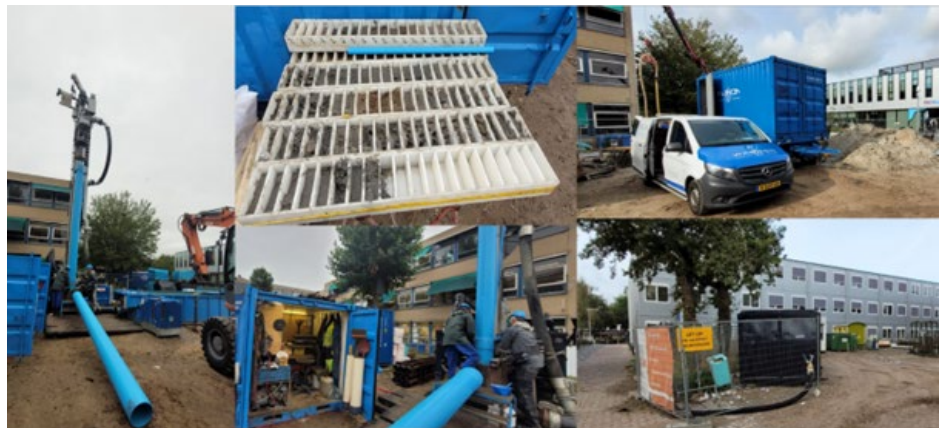
Op de foto hieronder staat een witte bak met allemaal kleine vakjes. Het boorgat werd met water onder druk gehouden. Met het water wat omhoogkwam werd ook het boorsel afgevoerd. Dit ging door de blauwe bak waar het zand in kon bezinken. In die bak stond een man met een emmer op een stok te hengelen. Hij nam verschillende proefmonsters. Deze werden elke keer in de bak gestopt en zo zijn alle grondlagen in kaart gebracht en kon bepaald worden hoe diep er geboord moest worden. De bult zand achter de blauwe container is het zand wat vrijgekomen is met het boren.

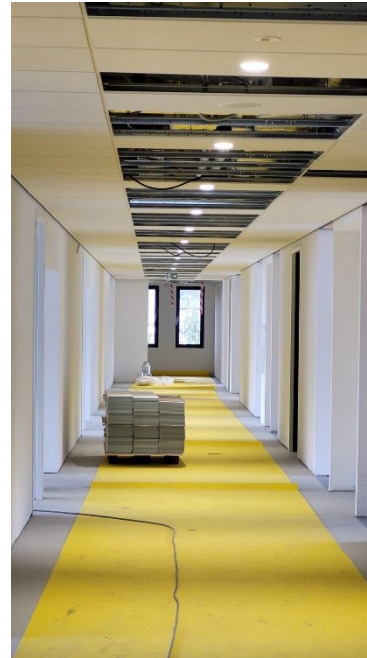
Gang D-vleugel: de gele vloer is beschermend tapijt, de grijze vloer is de juiste kleur.

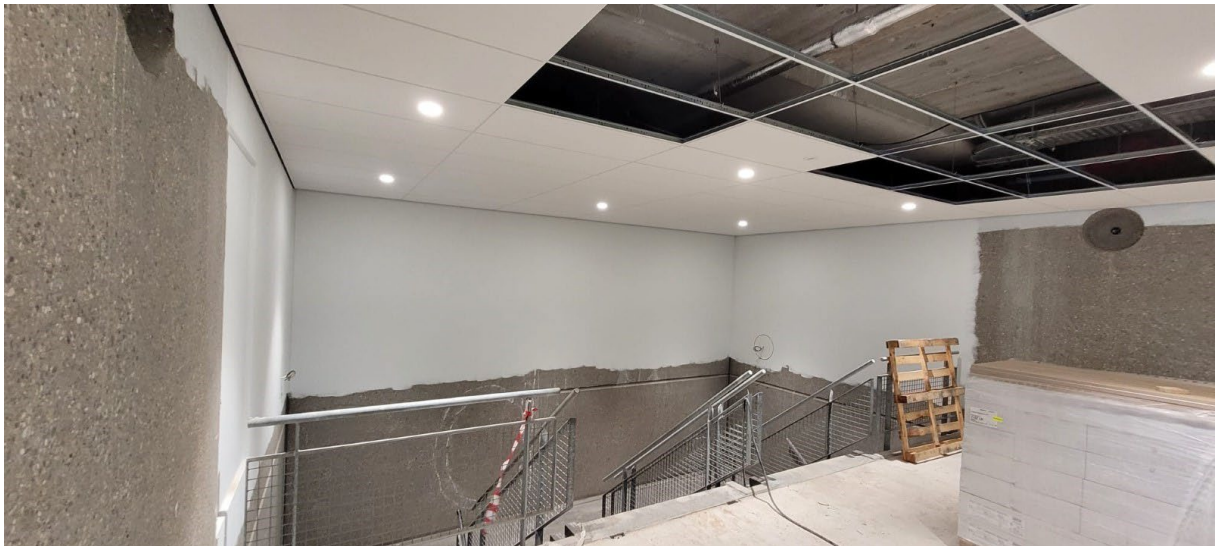
Trappenhuis D: muren worden helemaal wit, het originele hekwerk blijft maar wordt nog zwart gemaakt.

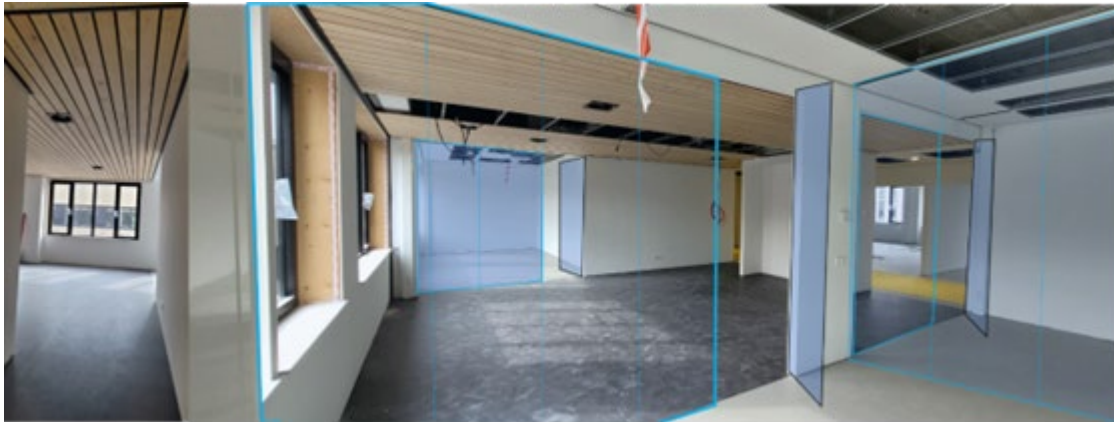
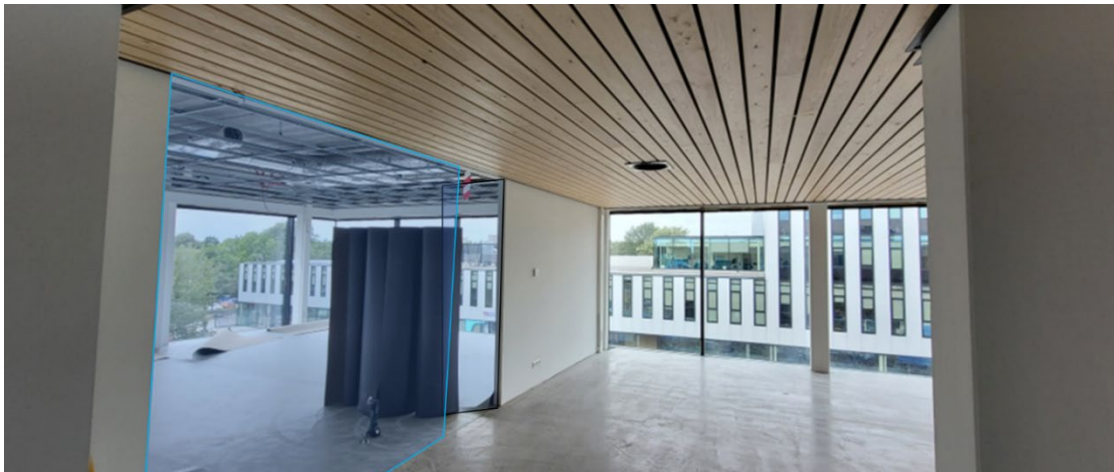
De Leertuinen of sociale ruimtes zijn straks herkenbaar aan een donkere vloer en een houten plafond, vaak omringd met spreek- of projectruimtes. Deze hebben veel glas, waardoor het gebouw veel lichter is geworden. Op de foto is met de blauwe lijnen weergegeven waar men straks glas kan verwachten.

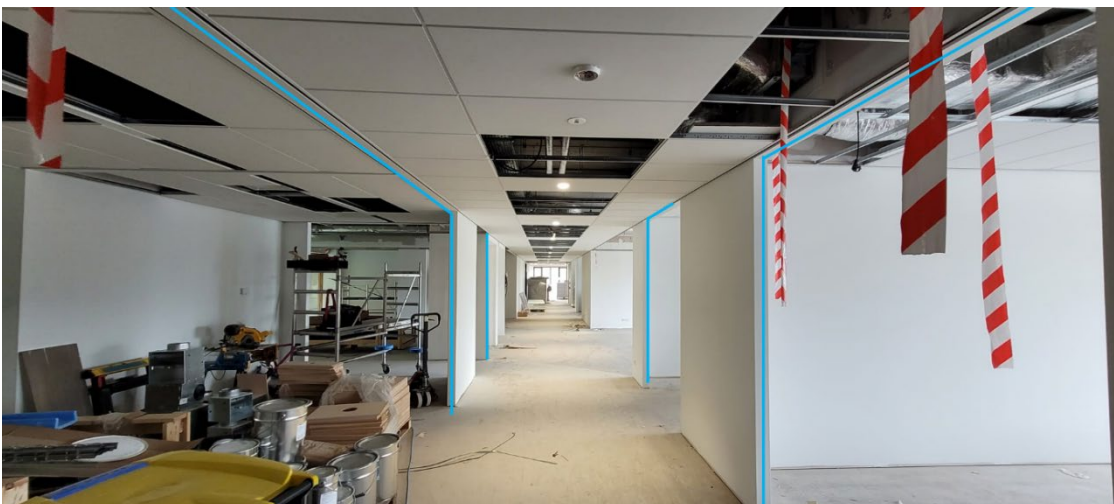
Doorkijk vleugel A

Bij de rood-witte lintjes zitten afsluiters of verwarmers of andere onderdelen die nog afgesteld moeten worden voordat het plafond dicht gaat.

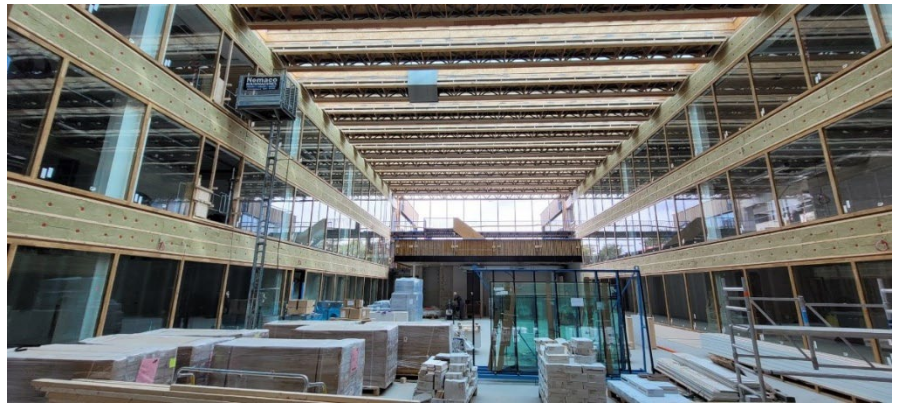
Doorkijk Atrium

In het midden zie je het balkon. Hier zit een zwarte balustrade omheen waar nu nog ter bescherming hout tegenaan staat. Onder het balkon komt straks de catering met een uitgiftepunt. Deze aanbesteding is in een afrondende fase en de eerste gesprekken met de leverancier zijn inmiddels gestart.

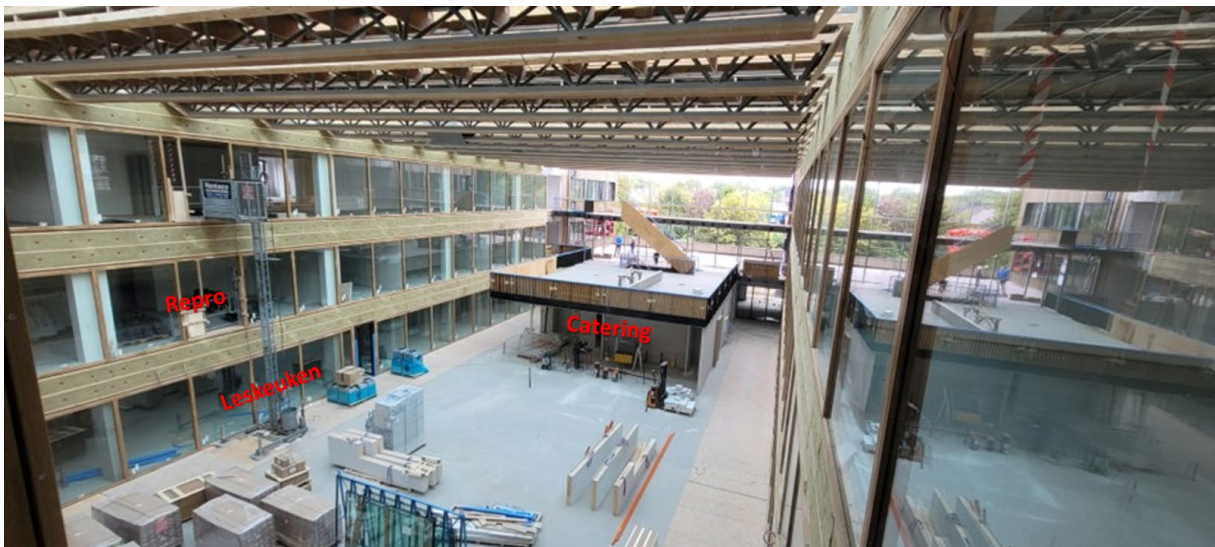
In het Atrium zitten straks eikenhouten kozijnen. Tussen de kozijnen is nu nog glaswol zichtbaar, hier komen straks ook houten latten met een geluidsabsorberende functie. De liggers worden nog bekleed, wie goed kijkt ziet het eerste proefstuk hangen. Onder in deze afwerking zit straks een lichtlijn waar led-lijnen en zo nu en dan led spots in geplaatst zullen worden.

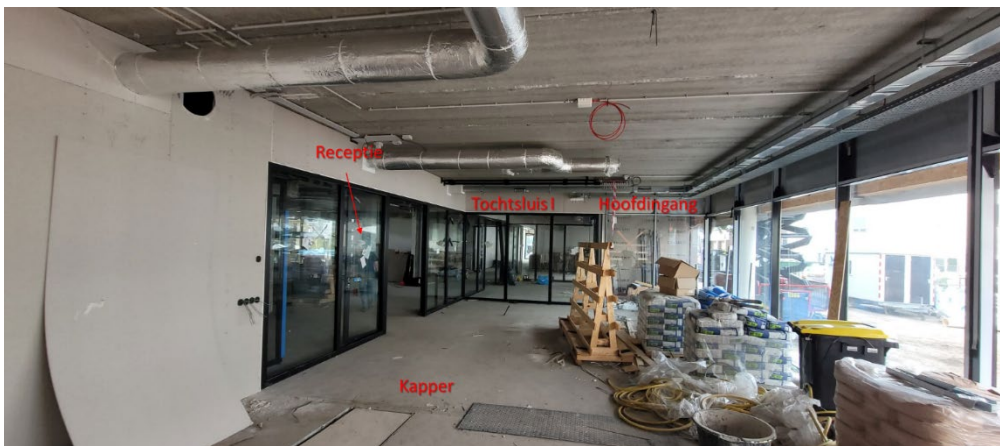
Rondom de hoofdingang en receptie en ook het nieuwe kapperslokaal komen zwarte stalen kozijnen. De foto is genomen vanuit het kapperslokaal en je kijkt door de ramen uit op de receptie en de tochtsluis van de hoofdingang
